ÖZORA KÖZSÉG ÖRÖKSÉGVÉDELMI HATÁSTANULMÁNYA

Építészeti értékvizsgálat

Ozora Község Önkormányzata a 64/2018. (XI. 21.) számú ök. határozatával döntött településrendezési tervének felülvizsgálatáról. Ennek keretében új örökségvédelmi hatástanulmány is készítendő.

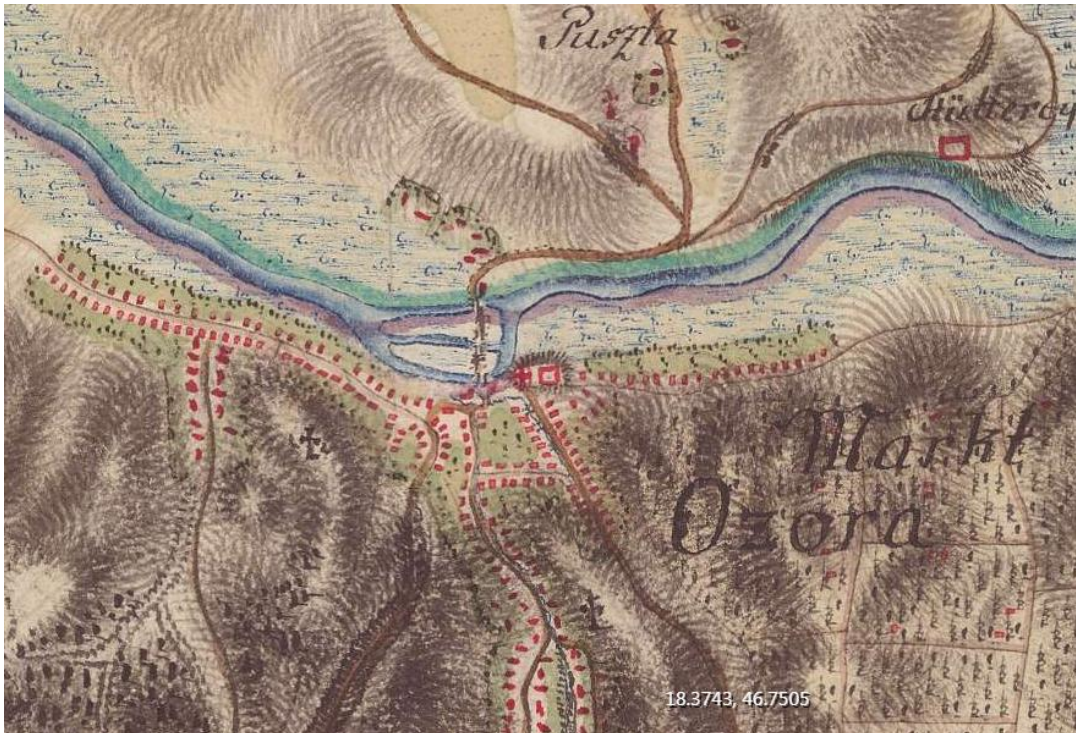
Az I. katonai felmérés idején (1763-1787) a települést északról a „Sio Viz” mocsaras völgye határolta. Látható a vár és a templom, valamint a kulapusztai kastély és méntelep („Hütterey”). A

Ozora az I. katonai felmérés térképén (Forrás: mapire.eu)

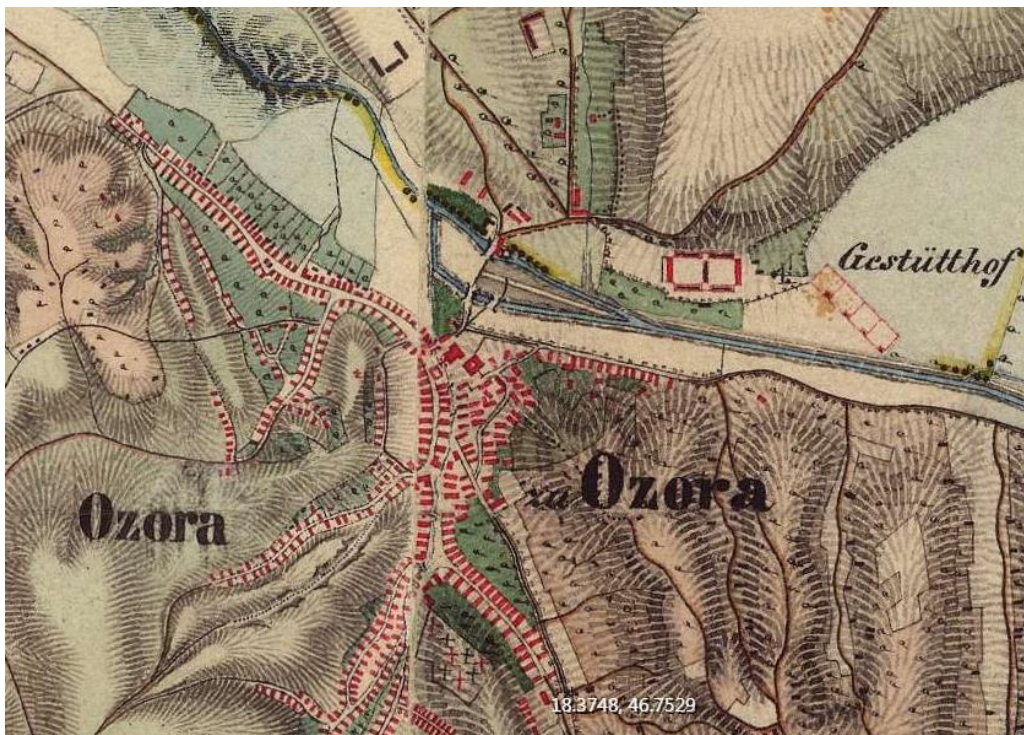
A XIX. század második felében készült II. katonai felmérés térképe szerint ekkoriban tovább épültek a korábban kialakult utcák és néhány újabb utca is keletkezett. „Pusztá Tóti” területén mind több gazdasági épület is megjelent. A Kula major melletti „Gestütthof” felirat a Sión létesített zsilipekre utal.

Ozora az II. katonai felmérés térképén (Forrás: mapire.eu)

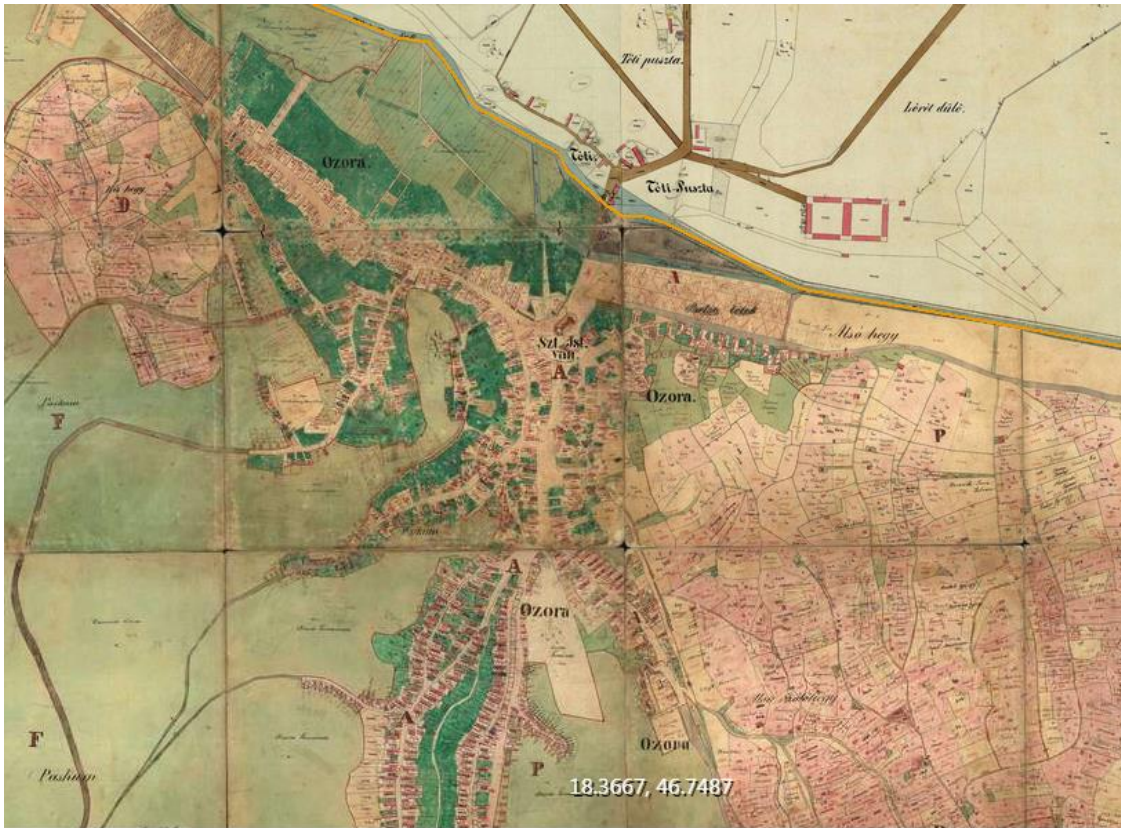
A XIX. század végén készült III. katonai felmérés, illetve a kataszteri térképeken már a mai településszerkezet Tóthfalú kivételével adott. Kulapuszta környezete parkosított. A Sió már szabályozott mederben folyik.

Ozora a XIX. sz. második felében készült kataszteri térképen (Forrás: mapire.eu)

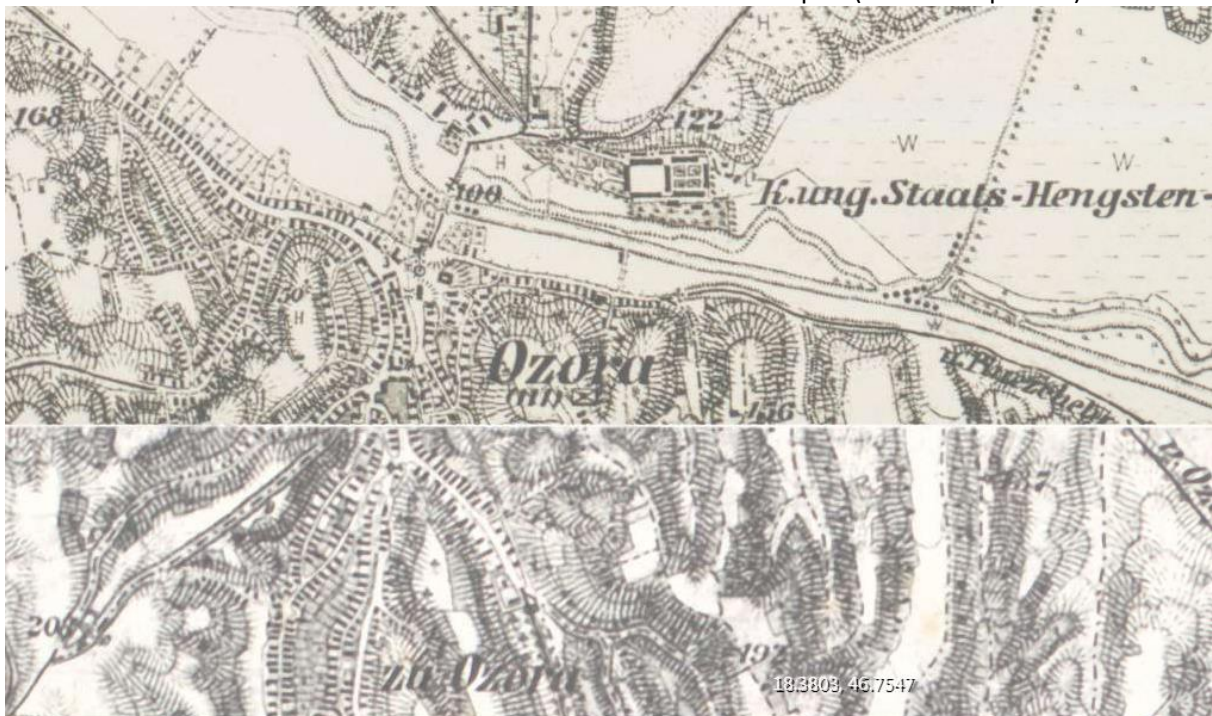
Ozora a III. katonai felmérés térképén (Forrás: mapire.eu)

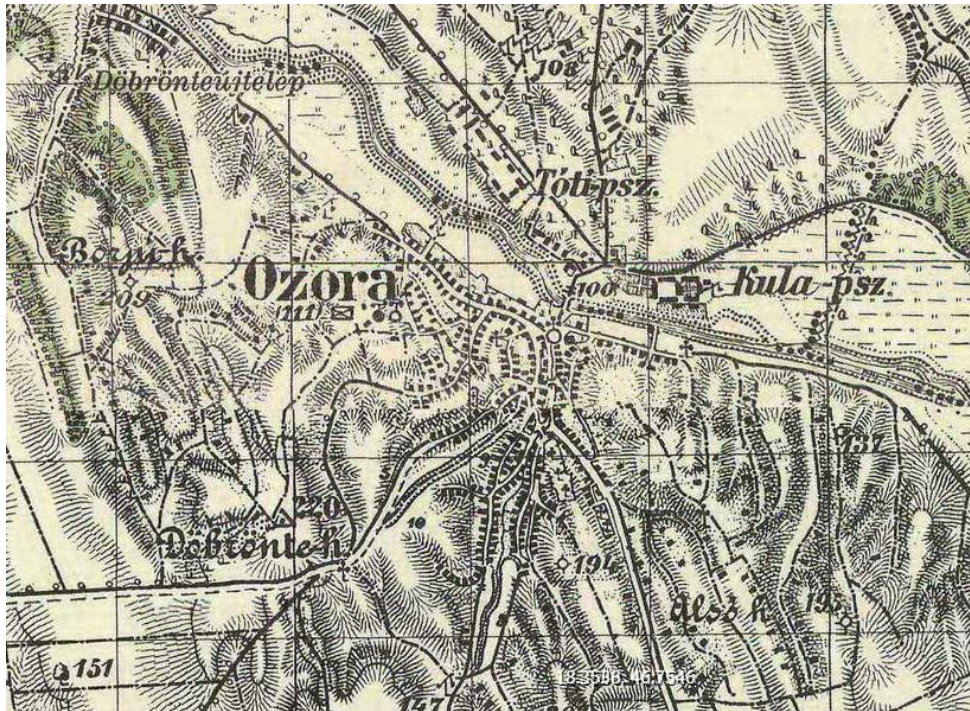
Az 1941. évi katonai térképen Tóti-pusztta továbbépítése és a földreformos parcellázás eredményeként létesült Döbrönte újtelep tűnik új elemnek.

Ozora az 1941. évi katonai felmérés térképén (Forrás: mapire.eu)

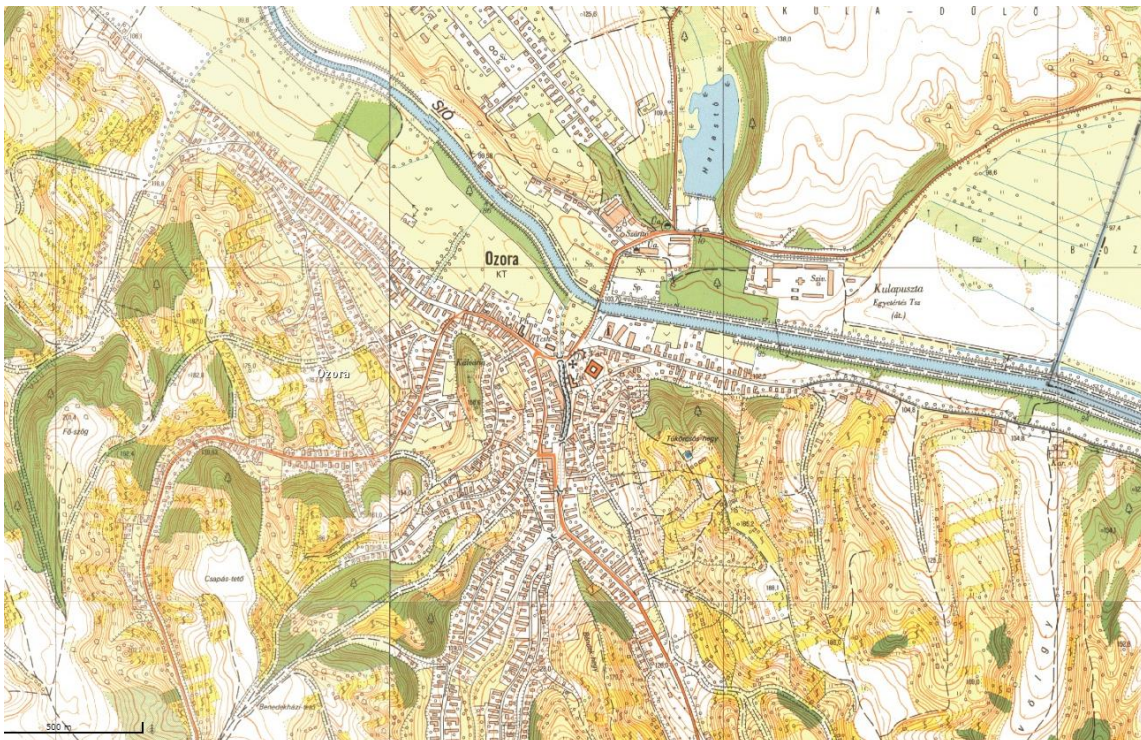
A XX. század második feléből származó topográfiai térképen, illetve a legújabb légi felvételen a mai állapotok tükröződnek. Tóthfalva új utcái és a Sió-híd környékének új üzemi létesítményei is kirajzolódnak.

Ozora a topográfiai térképen (Forrás: Mepar.hu)

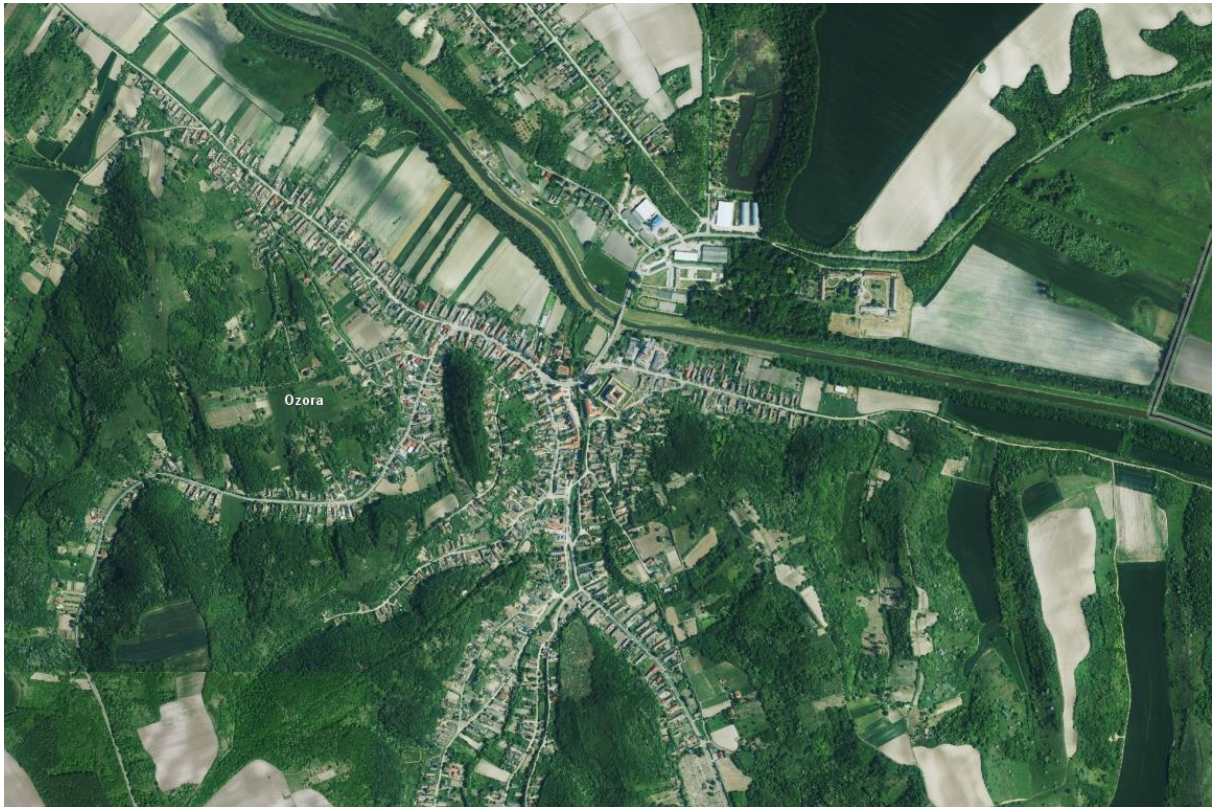
Ozora légi felvétele napjainkban (Forrás: Mepar.hu)

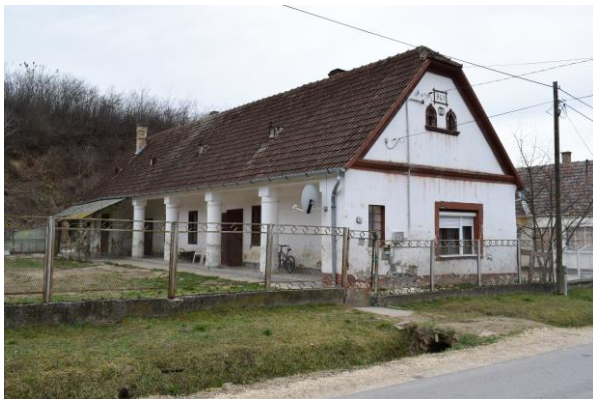
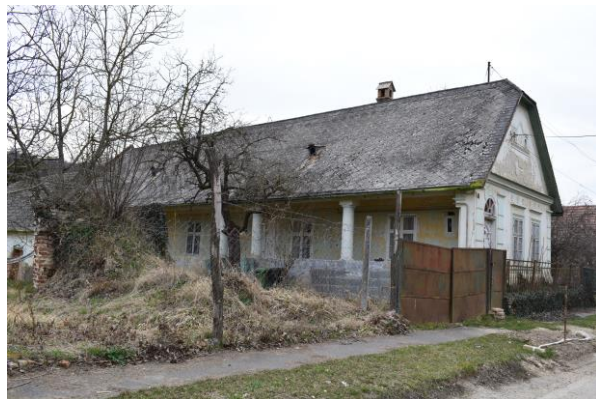
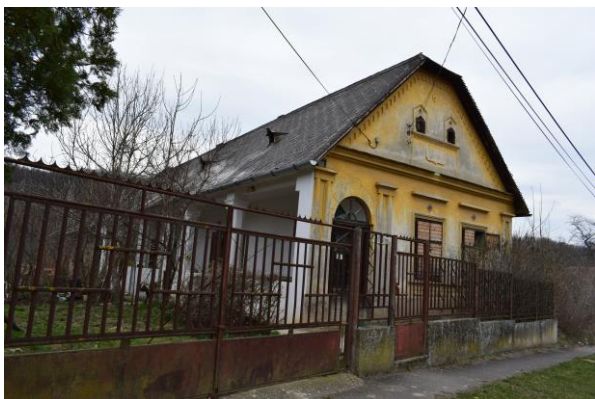
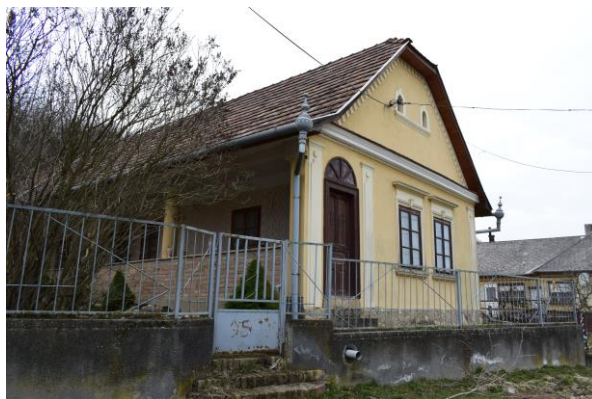
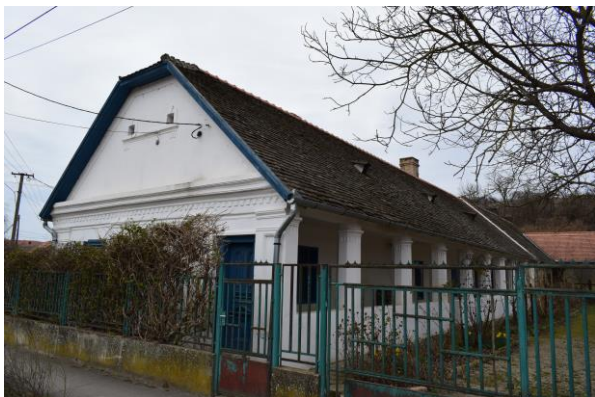
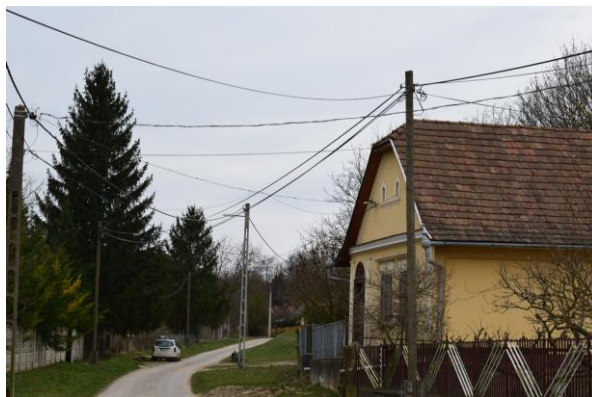
A történelmi településrészen nagy számban maradtak fenn a fésűs beépítésű, a megye nagy részére jellemző, „tolnai sváb típusú” népi lakóházak (ott is, ahol a lakosság nemzetiségi hovatartozás szerint inkább magyar volt), melyek még ma is egyedi karaktert képviselnek. E házak többsége a XIX-XX. század fordulóján, vagy a XX. század elején épült. Sajnos ezen épületek jelentős része leromlott állapotú, de találunk szépen karbantartott épületeket is. E házak általában előkert nélkül az utcafronton sorakoznak, jellemző az esztergált-faragott faoszlopos, vagy falazott pilléres oldaltornác, cserépfedésű csonkakontyolt nyeregtető, a két utcai ablak, a tornác vonalába helyezett díszes ajtó és a szolid, mégis látványos homlokzati vakolatdísz (utóbbi sajnos a felújítások-javítások során egyre fogyatkozik).

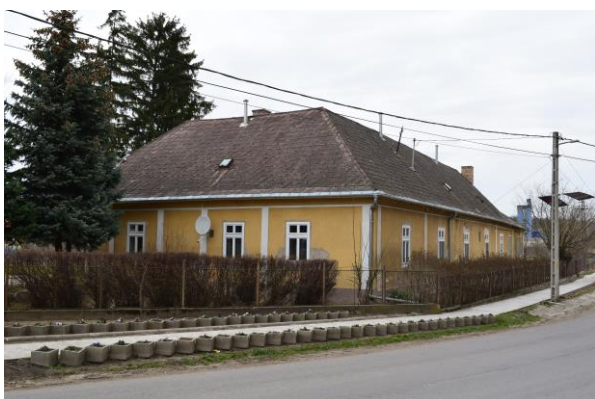
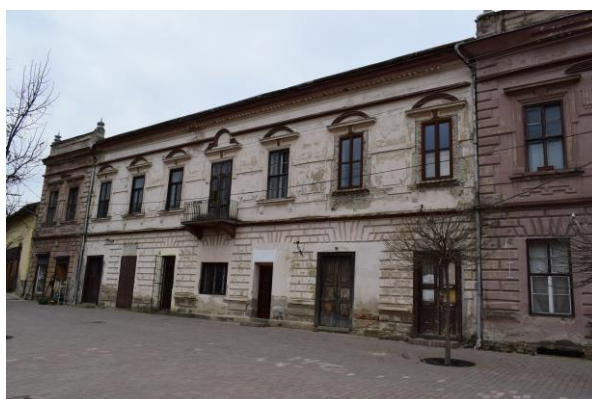
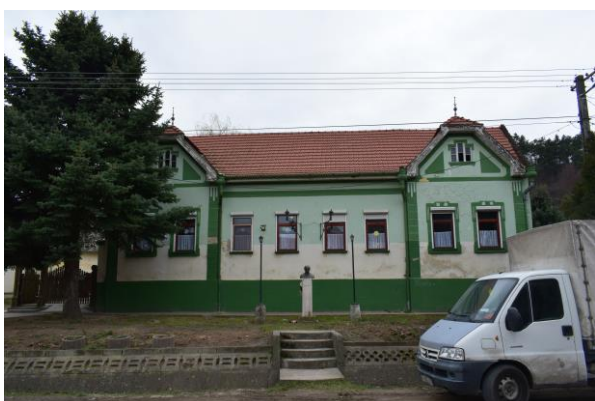
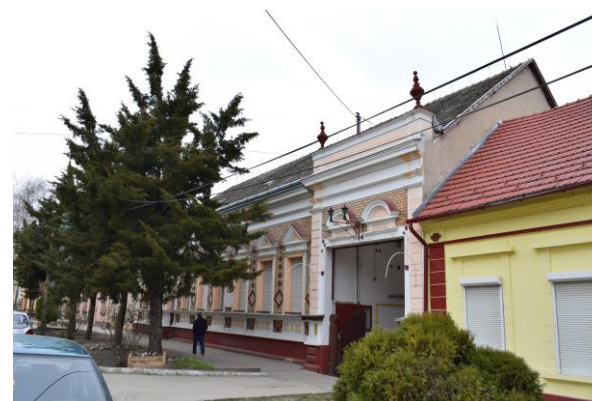
A fésűs beépítés mellett főképpen a községközpontban megjelentek a XX. század elején az utcával párhuzamosan telepített polgári jellegű lakóházak illetve középületek is.

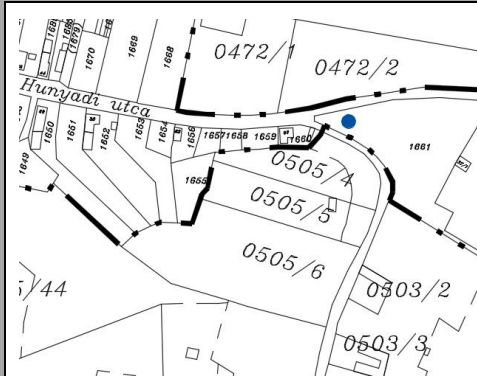
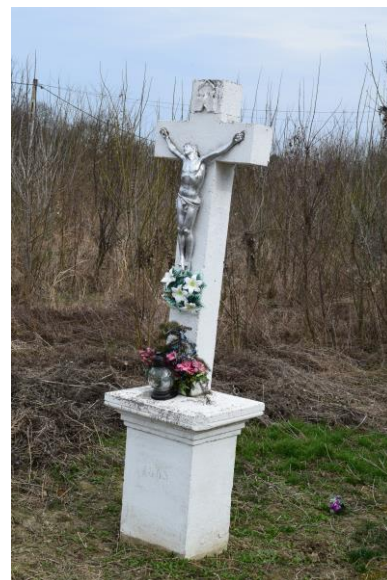
SORSZÁM: 1.

kőkereszt

Klasszicista jellegű, kb. a XIX. sz. közepére datálható régi kő posztamensen újabb készítésű modern kőkereszt, rajta sorozatgyártású színesfém öntvény korpusz. Felirata nincs.

Környezet kertészeti rendezése.

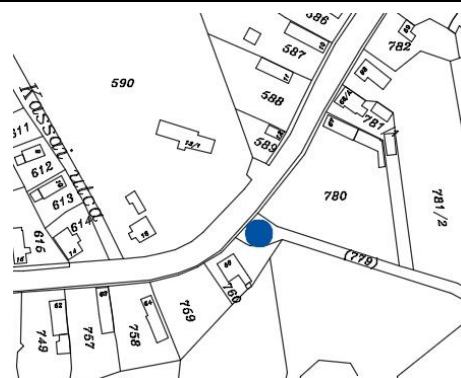
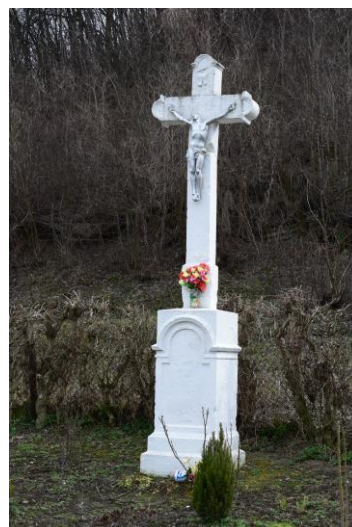
SORSZÁM: 2.

kőkereszt

Eklektikus jellegű, XIX-XX. sz. fordulójára datálható kőkereszt, rajta sorozat-gyártású színesfém öntvény korpusz. Felirata egy 7 számjegy kivételével nem olvasható.

Környezet kertészeti rendezése.

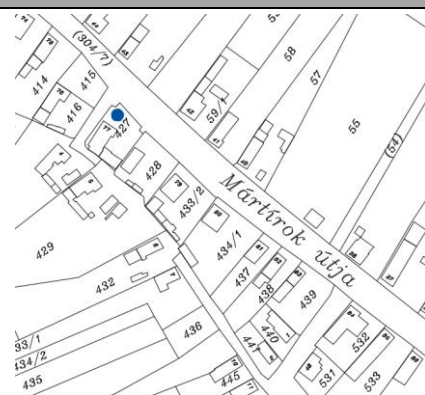
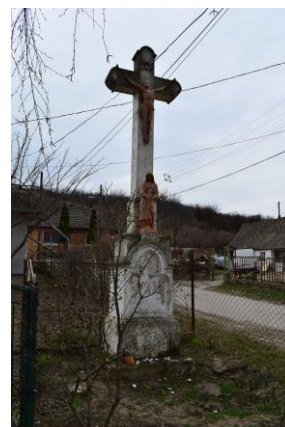
ÖRÖKSÉGVÉDELMI ÉRTÉKVIZSGÁLATI ADATLAP**SORSZÁM: 6.****CÍM:****Település: ÓZORA****Utca, házsám: Mártírok útja 77.****Hrsz: 427 (a településkép-védelmi rendeletben 304 /5 hrsz-on szerepel)****JELENLÉGI VÉDELEM:**

KORREKCIÓS JAVASLAT:

Kő-restaurálás, környezet kertészeti rendezése.

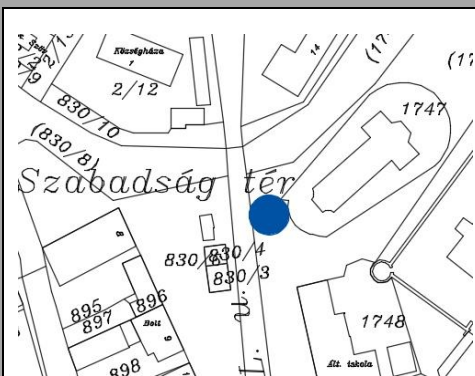
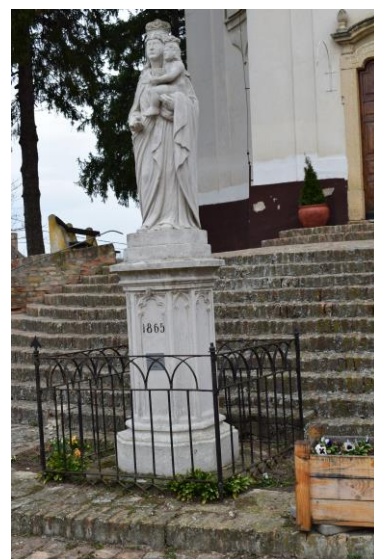
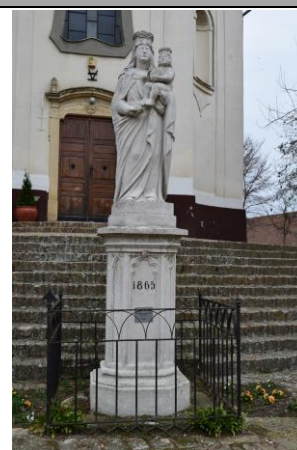
A templom bejárata előtt álló, neogótikus posztamensre helyezett Mária szobor. A posztamensen 1865. évszám.
Egyszerű vasrácsos kerítés.

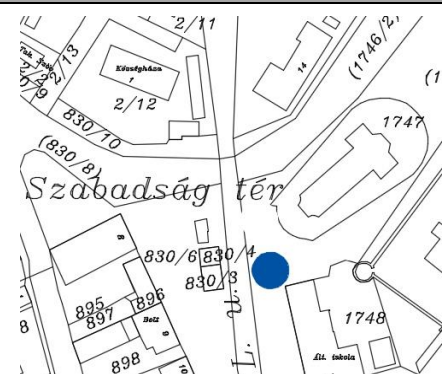
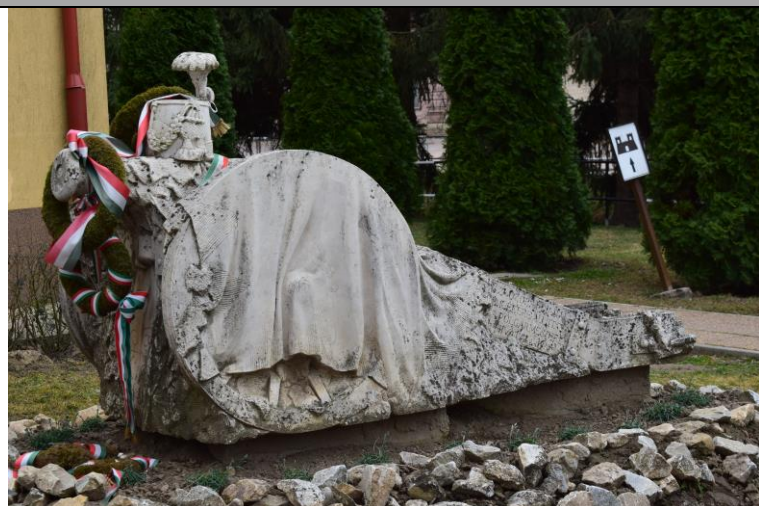
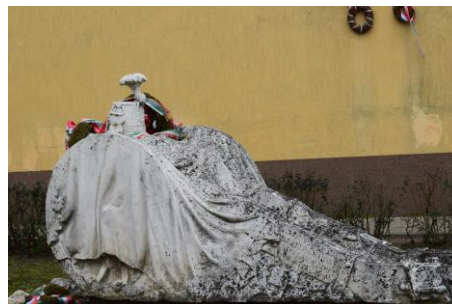
AZ ÉPÜLET ÉS KÖRNYEZETÉNEK LEÍRÁSA:Az iskola előtt álló, kőből faragott ágyút ábrázoló emlékmű.
(Enes Nagy Sándor, 1998)**VÉDENDŐ:**

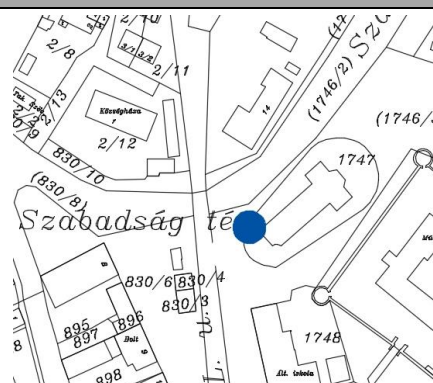
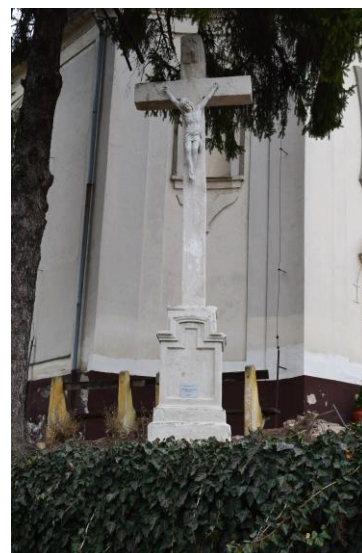
A templom előtt álló, kőkereszt. Eklektikus jellegű posztamens, sima vonalú keresztzsár.

A posztamensen 1878-as évszám.

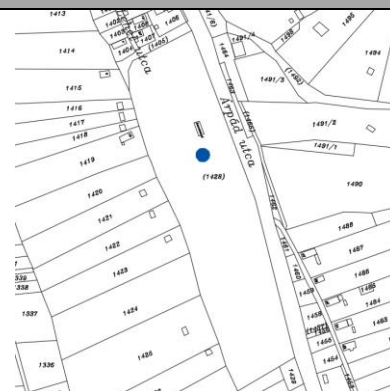
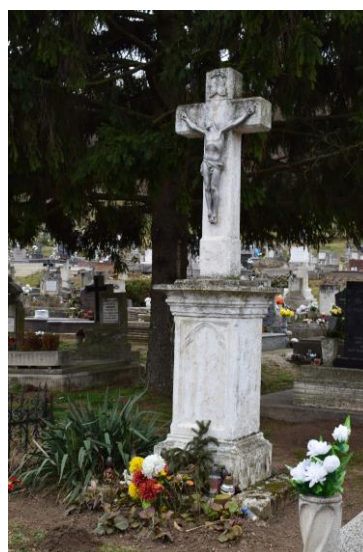
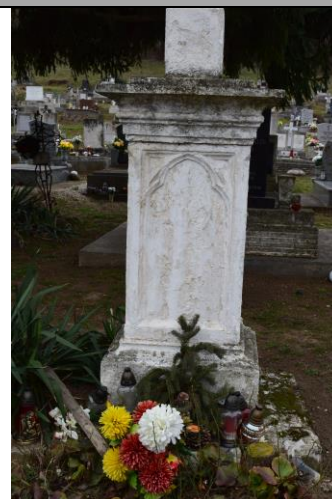
A temetőben álló kőkereszt. Romantikus jellegű, feltehetően a XIX. sz. közepén készülhetett. A korpusz új, fém öntvény.

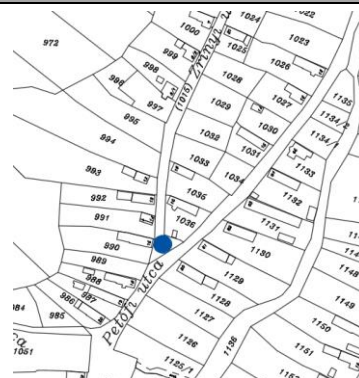
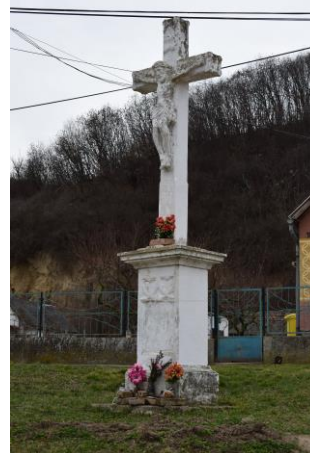
Romantikus jellegű, feltehetően a XIX. sz. közepén készült kőkereszt.

A korpusz figyelemre méltó népies ihletésű kőfaragvány.

Felirata nem olvasható.

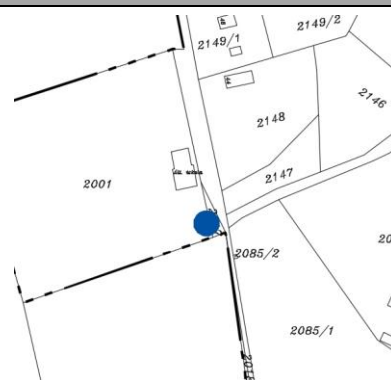
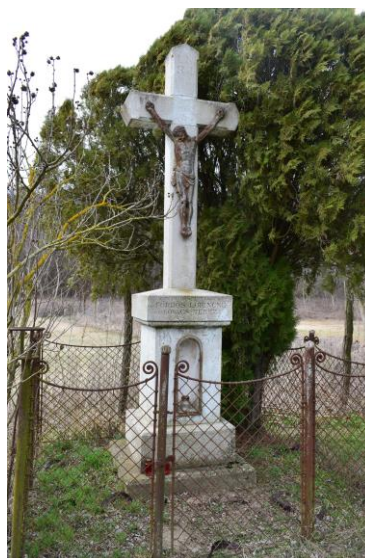
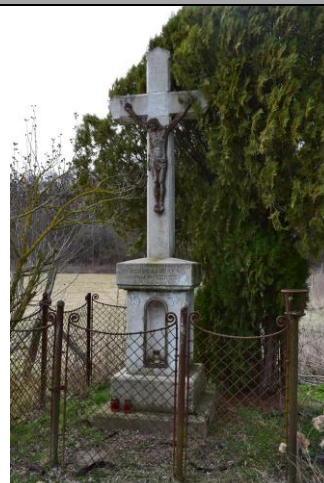
vaskerítéssel körülvett kőkereszt. Felirata:

EMLÉKÜL ÁLLITTATTA
ÖZV. FÖRDÖS LÖRINCZNÉ
SZÜL. KOVÁCS TERÉZ
1954

kerítés javítása

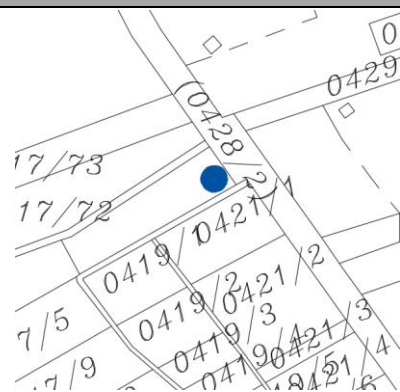
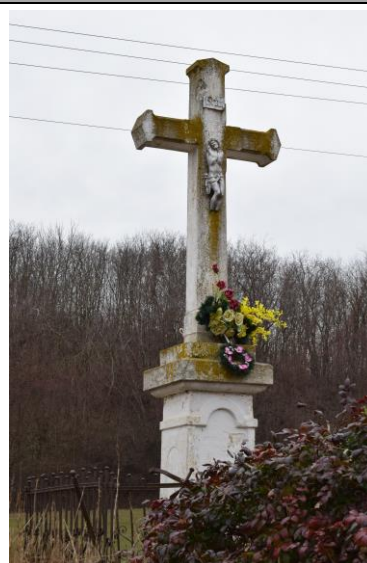
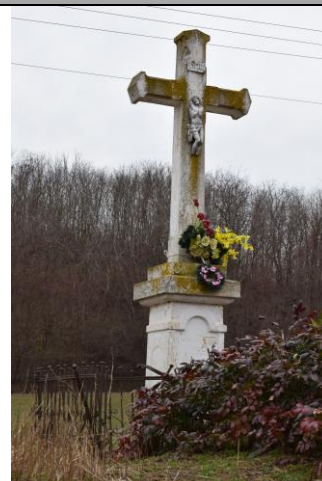
Országút mentén álló, késő-klasszicista jellegű, feltehetően a XIX. sz. közepén készülhetett. Felirata nincs.

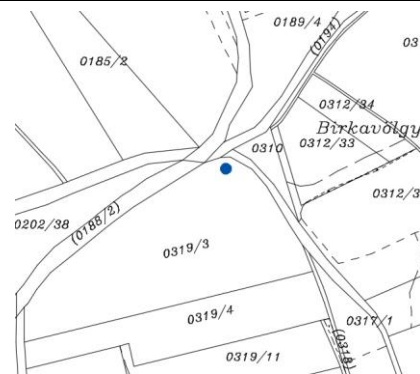
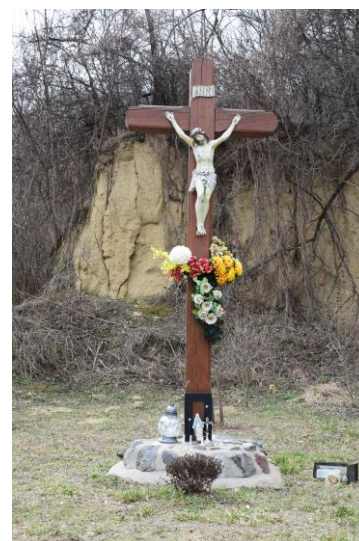
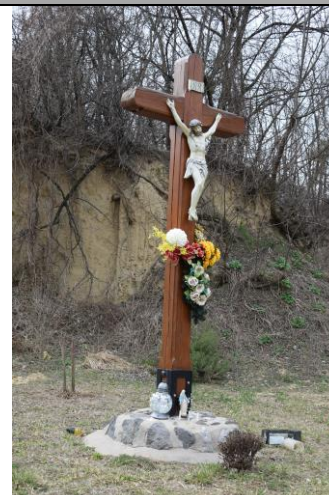
Országút mellett álló modern fakereszt. Valószínűleg egy régebbi, tönkrement kőkereszt helyén áll.

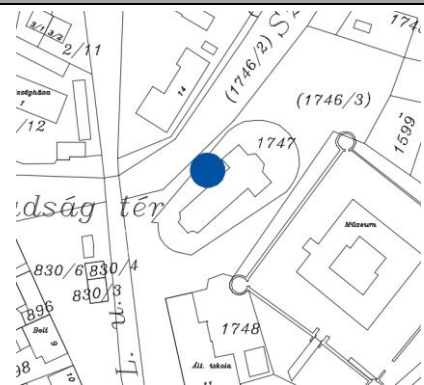
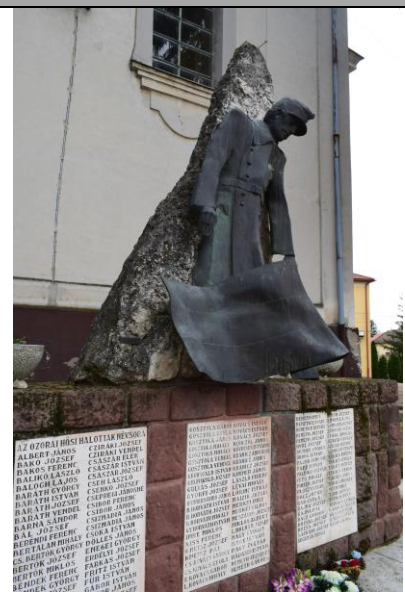
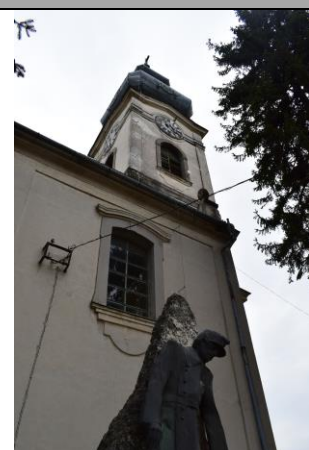
A templom északi homlokzata előtt álló, katonát zászlóval ábrázoló hősi emlékmű, a támfalon az elesettek névsorát feltüntető márványtablákkal.

Alkotó: Borbás Tibor, 1989

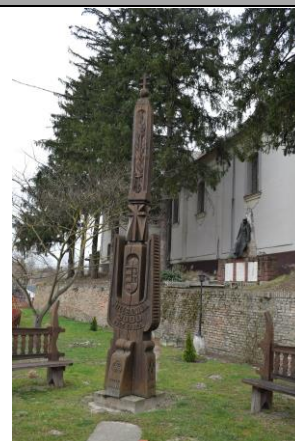
A templomtól északnyugatra álló, fafaragású emlékmű, mellette faragott padok

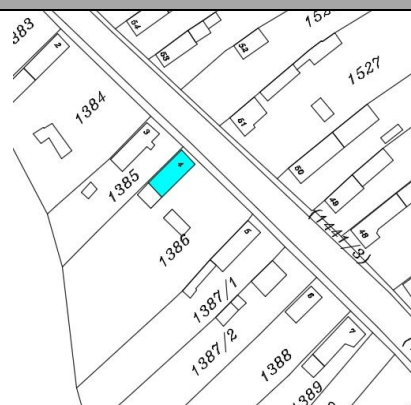
Fésűs elrendezésű, oldaltornácos, csonkakontyolt nyeregtetős lakóház. Utcai homlokzatán a két ablakot egy hármás-ablakra cserélték. Falazott tornácoszlopai különlegesen szépek. Oromfalon „BGY” monogram és 1908-as évszám.

Teljes felújítás

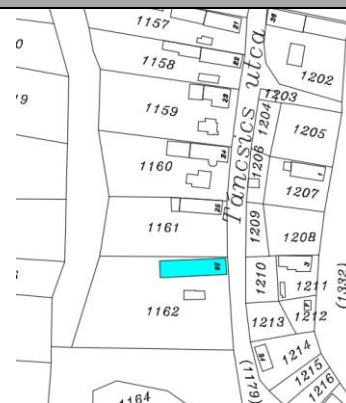
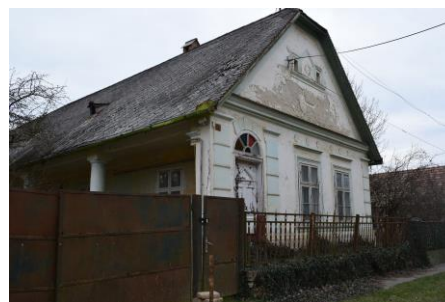
Fésűs elrendezésű, oldaltornácos, csonkakontyolt nyeregtetős lakóház. Eklektikus díszítésű utcai homlokzatán eredeti nyílászárók: két ablak és félköríves záródású tornácajtó. Falazott „dór” tornácoszlopai különlegesen szépek.

Teljes felújítás, palafedés cseréje cserépfedésre

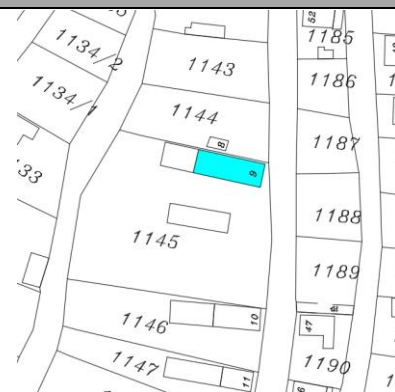
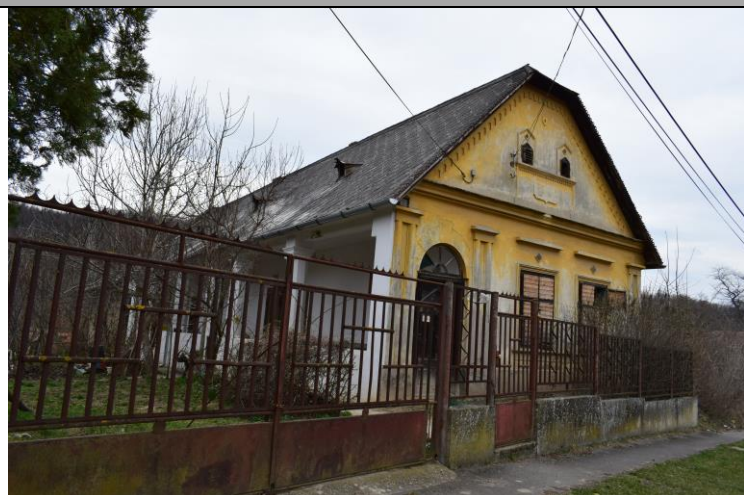
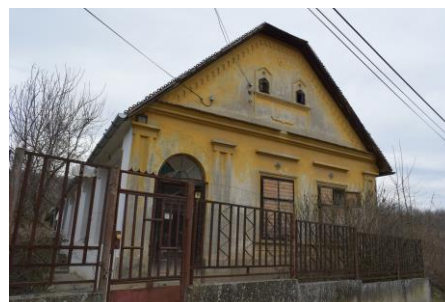
Fésűs elrendezésű, oldaltornácos, csonkakontyolt nyeregtetős lakóház. Eklektikus díszítésű utcai homlokzatán eredeti nyílászárók: két ablak és félköríves záródású tornácajtó. Falazott szögletes tornácoszlopai is eredetiek.
Oromfalon 1911-es évszám.

Teljes felújítás, palafedés cseréje cserépfedésre

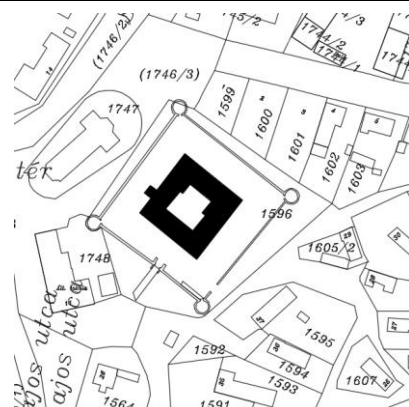
Négyszög alaprajzú, zárt udvaros, kétemeletes nyeregtetős épület. Délnyugati főbejárata timpanon záródású rizalitba foglalt barokk kapu. Az épületet részben rekonstruált hengeres saroktornyos külső várfal övezte. A várkastélyt Ozorai Pipo építtette 1416-23 között. Az 1510-es években Hédervári Ferenc reneszánsz stílusban átépíttette. A XVII. század végén romos. 1729-33 között Esterházy Pál átépíttette az ozorai uradalom központjaként. A XVIII. sz. közepén a nyugati szárny is emeletesre épül át. A XIX. században magtárrá alakítják. Műemléki helyreállítás az 1980-as évektől 2003-ig. (forrás: műemlékem.hu)

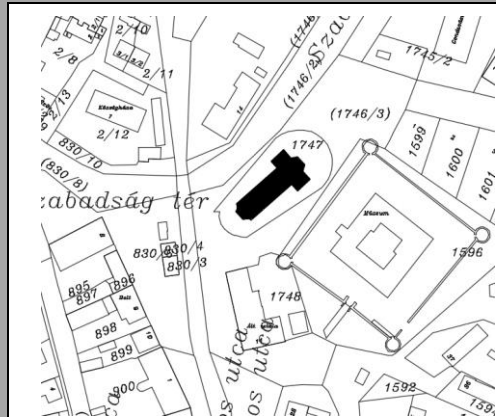
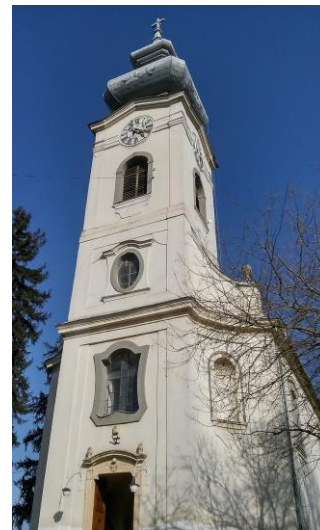
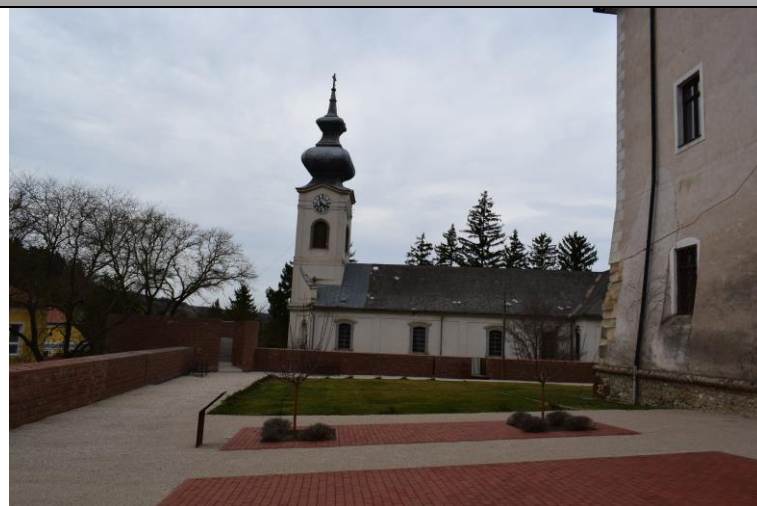
Sorszám: M2

R.k. templom

Kis dombon álló, egyhajós templom, az ívesen formált nyugati homlokzatból kilépő toronnyal, tagozott barokk sisakkal, és poligonális záródású szentélyvel. A mai síkmennyezet az 1965. évi átalakítás eredménye. Tervező: Johann Georg Wimpassinger, 1728. Felszentelés: 1740. Tőle DK-re állt a középkori plébániatemplom, mely a vár 1537. évi ostroma idején leégett. (forrás: műemlékem.hu)

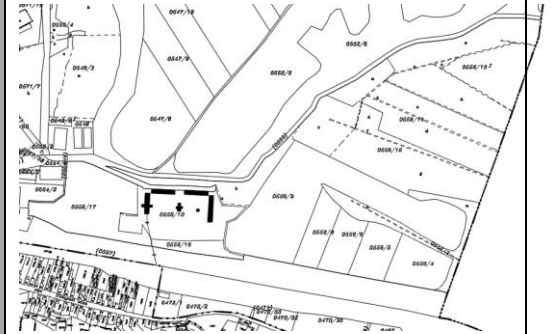
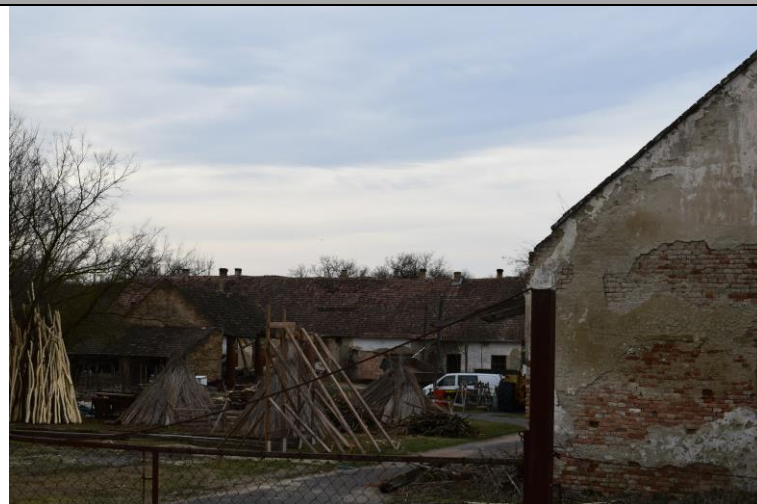
Sorszám: M3

Kulapuszta egykori uradalmi major

A belterületől észak-keletre a Sió balpartján álló uradalmi épületek. Eredetileg 7 db, ma már csak 4 db földszintes, nyeregtetős épület, a nyugati oldalon állt az ún. kastély, a keleti oldalon cselédház, a többi istálló. Az együttest Esterházy Pál építtette 1739-44 között. Az udvar közepén a XX. sz. elején épült magtár. Az épületegyüttes romos, életveszélyes. (forrás: műemlékem.hu)

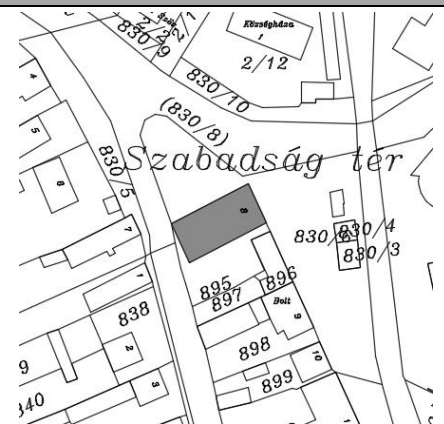
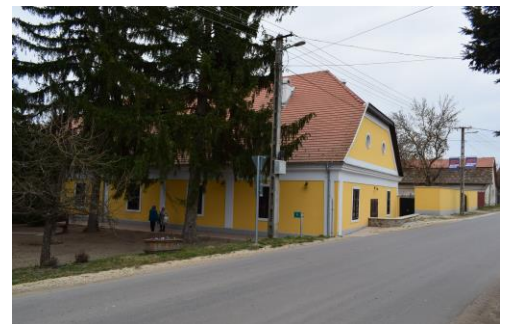
Sorszám: M4

Földszintes, egyszerű, barokk, déli és északi oldalán csonkakontyolt nyeregtetős sarok-épület. A közelmúltban felújították.
